| 対 策 希 望 箇 所 | | | No. 2 |
| 学 校 名 | 安田小学校<br>安田中学校 | 担 当 者<br>職・氏名 | |
| 場 所 | 安田中学校グラウンド北側三差路 | | |

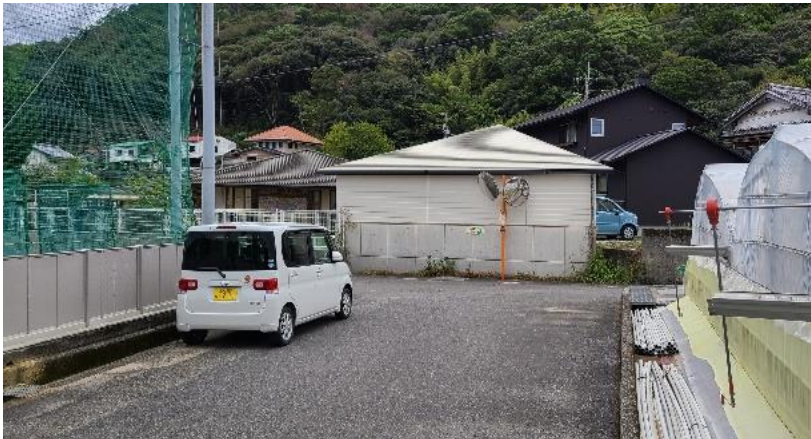
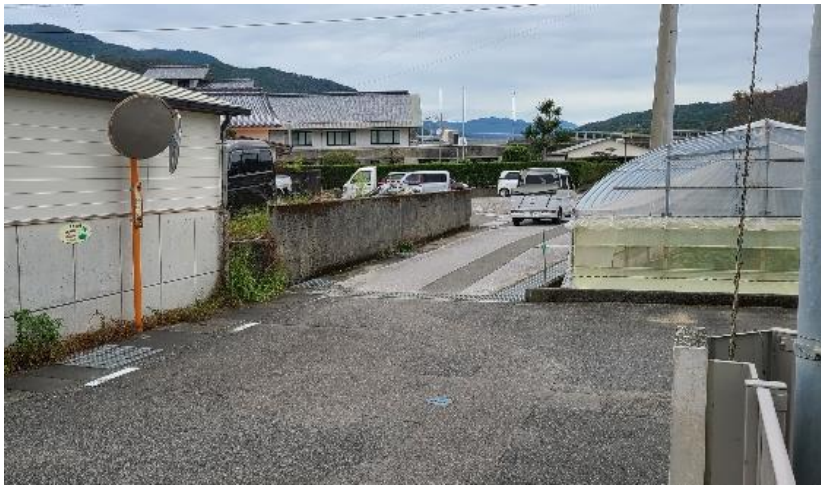
| 危険な状況 | 東方向からの見通しが悪い。登下校中の児童生徒からは、東方向からの進入に気付きにくく、危険な場面がある。 | | |
