| 対 策 希 望 箇 所 | | | No. 1 |
| 学 校 名 | 安田小学校 | 担 当 者<br>職・氏名 | |
| 場 所 | 町役場及び安田小学校西側四差路 | | |

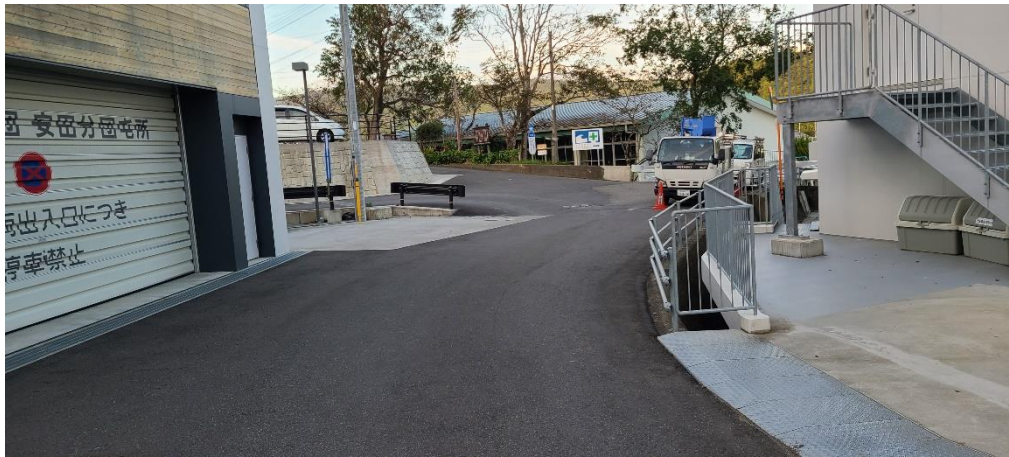
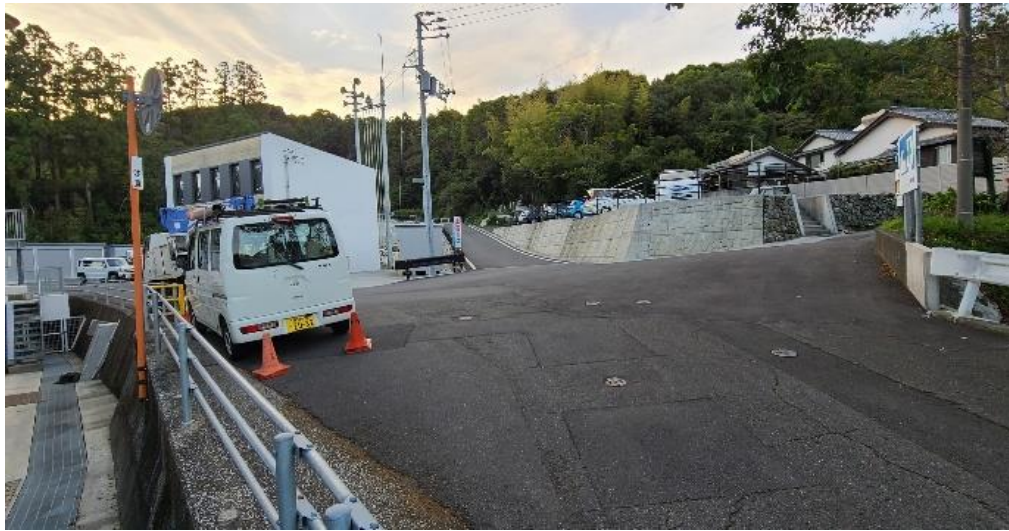
| 危険な状況 | 北方向の見通しが悪く、確認不足のまま南進してくる車が見受けられるが、他方向から気づきにくい。 | | |
