対策希望箇所			No. 1
学校名	安田町立 安田小学校	担当者 職・氏名	
場所	安田川橋東詰の交差点		
危険な状況	接続道が複雑で横断歩道がなく、カーブにより南方面の見通しが悪い。馬路方面行き車の交通量が増えているが、低学年児の登校が比較的多い地区であるため、対応が必要。		
その他参考となる事項			
【地図・写真等】

対策実施箇所

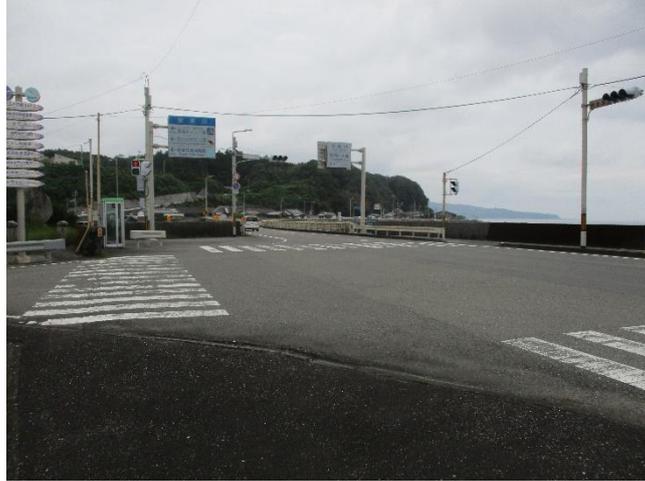
【国道と県道安田-馬路線の
交差点(安田川大橋西詰)】

東方面からの右折待ちの車により、渋滞になることがある。

そのため、右折レーンのある手前のT字路で曲がり、対策希望箇所である安田川橋東詰の交差点を通行する車が多い。
